KANSALLISOOPPERAN ORKESTERIHARJOITUSSALIN HUONEAKUSTIIKAN ONGELMAT

Mikko Kylliäinen¹, Heikki Helimäki²

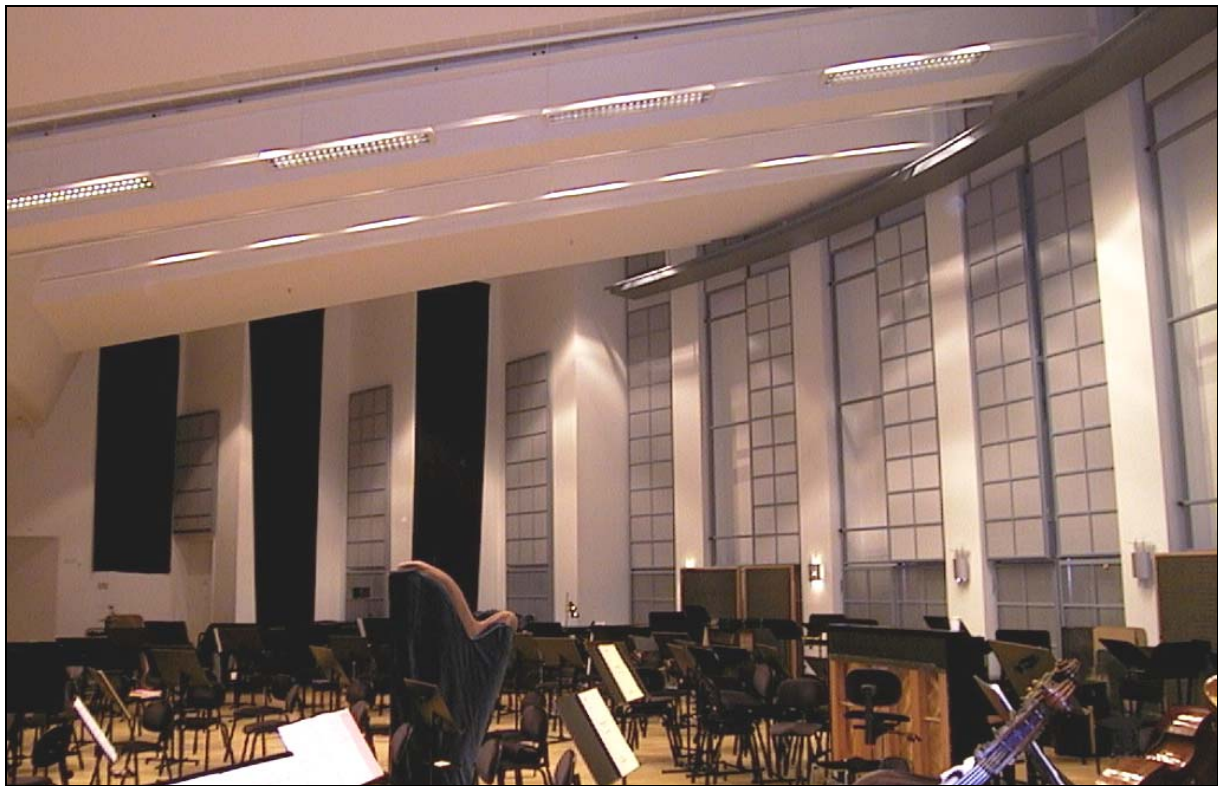
Kuva 2. Orkesteriharjoitussalin kaarevan takaseinän yläosassa on muunteluelementtejä (oikealla). Salin sahalaitakuvioisille sivuseinille on salin valmistumisen jälkeen asennettu mineraalivillaa sekä verhoja, mutta ne eivät ole olleet riittäviä huoneakustiikan parantamiseksi (vasemmalla).

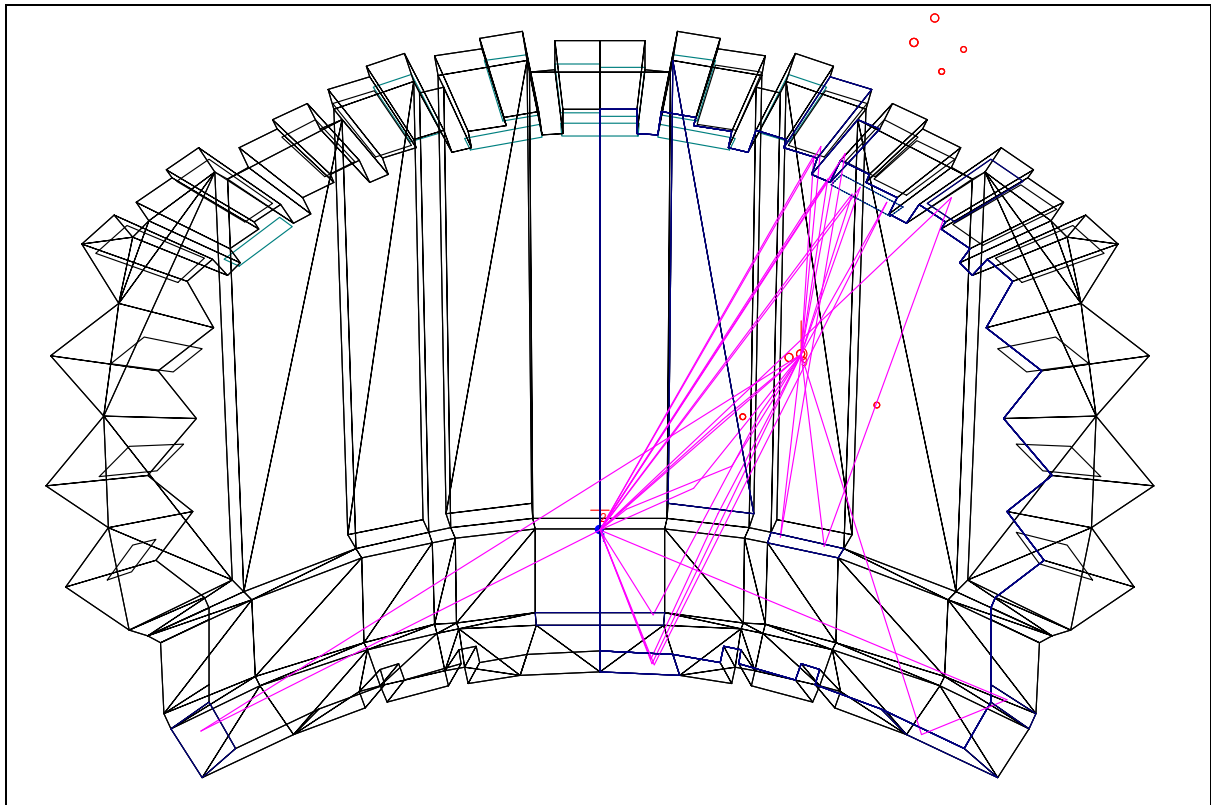
Mittausten ja aistihavaintojen lisäksi orkesteriharjoitussalin huoneakustiikkaa tutkittiin myös tietokonemallinnuksella, johon käytettiin Odeon 6.5 -ohjelmaa. Huoneakustinen malli sovitettiin mittaustuloksiin, minkä jälkeen sen avulla saatiin vahvistetuksi mittausten aikana tehdyt aistihavainnot: sivuseinien välille syntyy vaakasuuntaisia tärykaikukenttiä ja orkesterinjohtajan paikka saa myöhäisiä heijastuksia salin etunurkista (kuva 3).

Kuva 3. Orkesteriharjoitussaliin syntyvät tärykaiut ja voimakkaat äänen keskittymät salin etunurkista näkyvät myös salin huoneakustisessa mallissa.

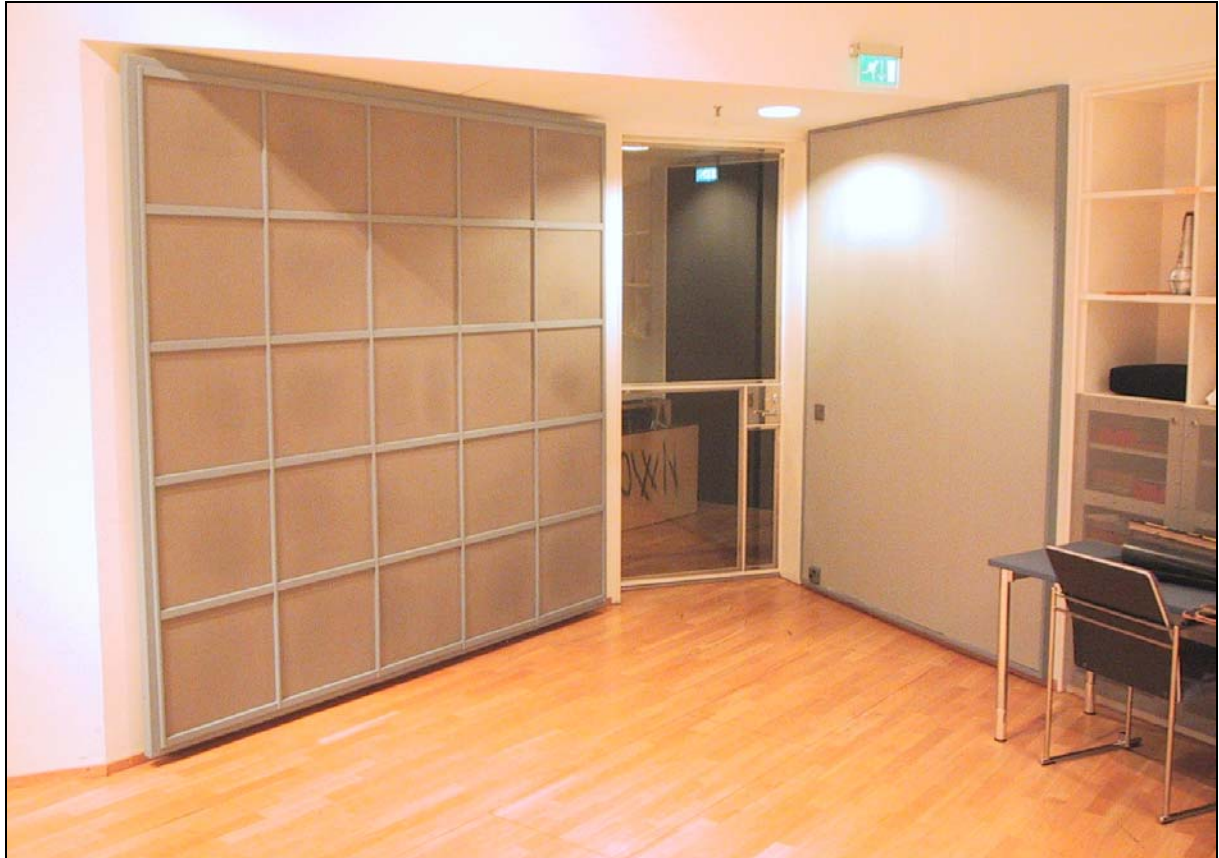
Kuva 4. Orkesterisalin etunurkasta syntyvät äänikeskittymät ja äänen paikallistuminen väärään paikkaan on estetty vaimentamalla nurkan sileät seinäpinnat.

1. Salin etunurkkien sileät seinäpinnat vaimennetaan mineraalivillalla (kuva 4).
2. Kaarevan takaseinän alaosan vaimentaminen mineraalivillalla. Kaikkiin paikkoihin mineraalivillaa ei ollut mahdollista asentaa, sillä salin ilmastonin tuloilma johdetaan takaseinän alaosan kautta.
3. Salin sivuseinille myöhemmin tärykaiun vaimentamiseksi tehtyjä elementtejä laajennetaan seinien koko alalle. Samoin äänitystarkkaamon ovi peitetään mineraalivillalla.
